令和3年度 農村漁村振興交付金(農村漁村活性化整備対策)事業	
興隆寺農家レストラン(建物敷地)	
淡路市興隆寺	
平面図	葉全
縮尺 1:250	
合同会社 興隆寺

令和3年度 農村漁村振興交付金(農村漁村活性化整備対策)事業	
興隆寺農家レストラン(建物敷地)	
淡路市興隆寺	
横断面(1)	葉全
縮尺 1:200	
合同会社 興隆寺

令和3年度 農村漁村振興交付金(農村漁村活性化整備対策)事業	
興隆寺農家レストラン(建物敷地)	
淡路市興隆寺	
横断面(2)	葉全
縮尺 1:200	
合同会社 興隆寺

令和3年度 農村漁村振興交付金(農村漁村活性化整備対策)事業	
興隆寺農家レストラン	
淡路市興隆寺	
平面図	業 全
縮尺 1:500	
合同会社 興隆寺

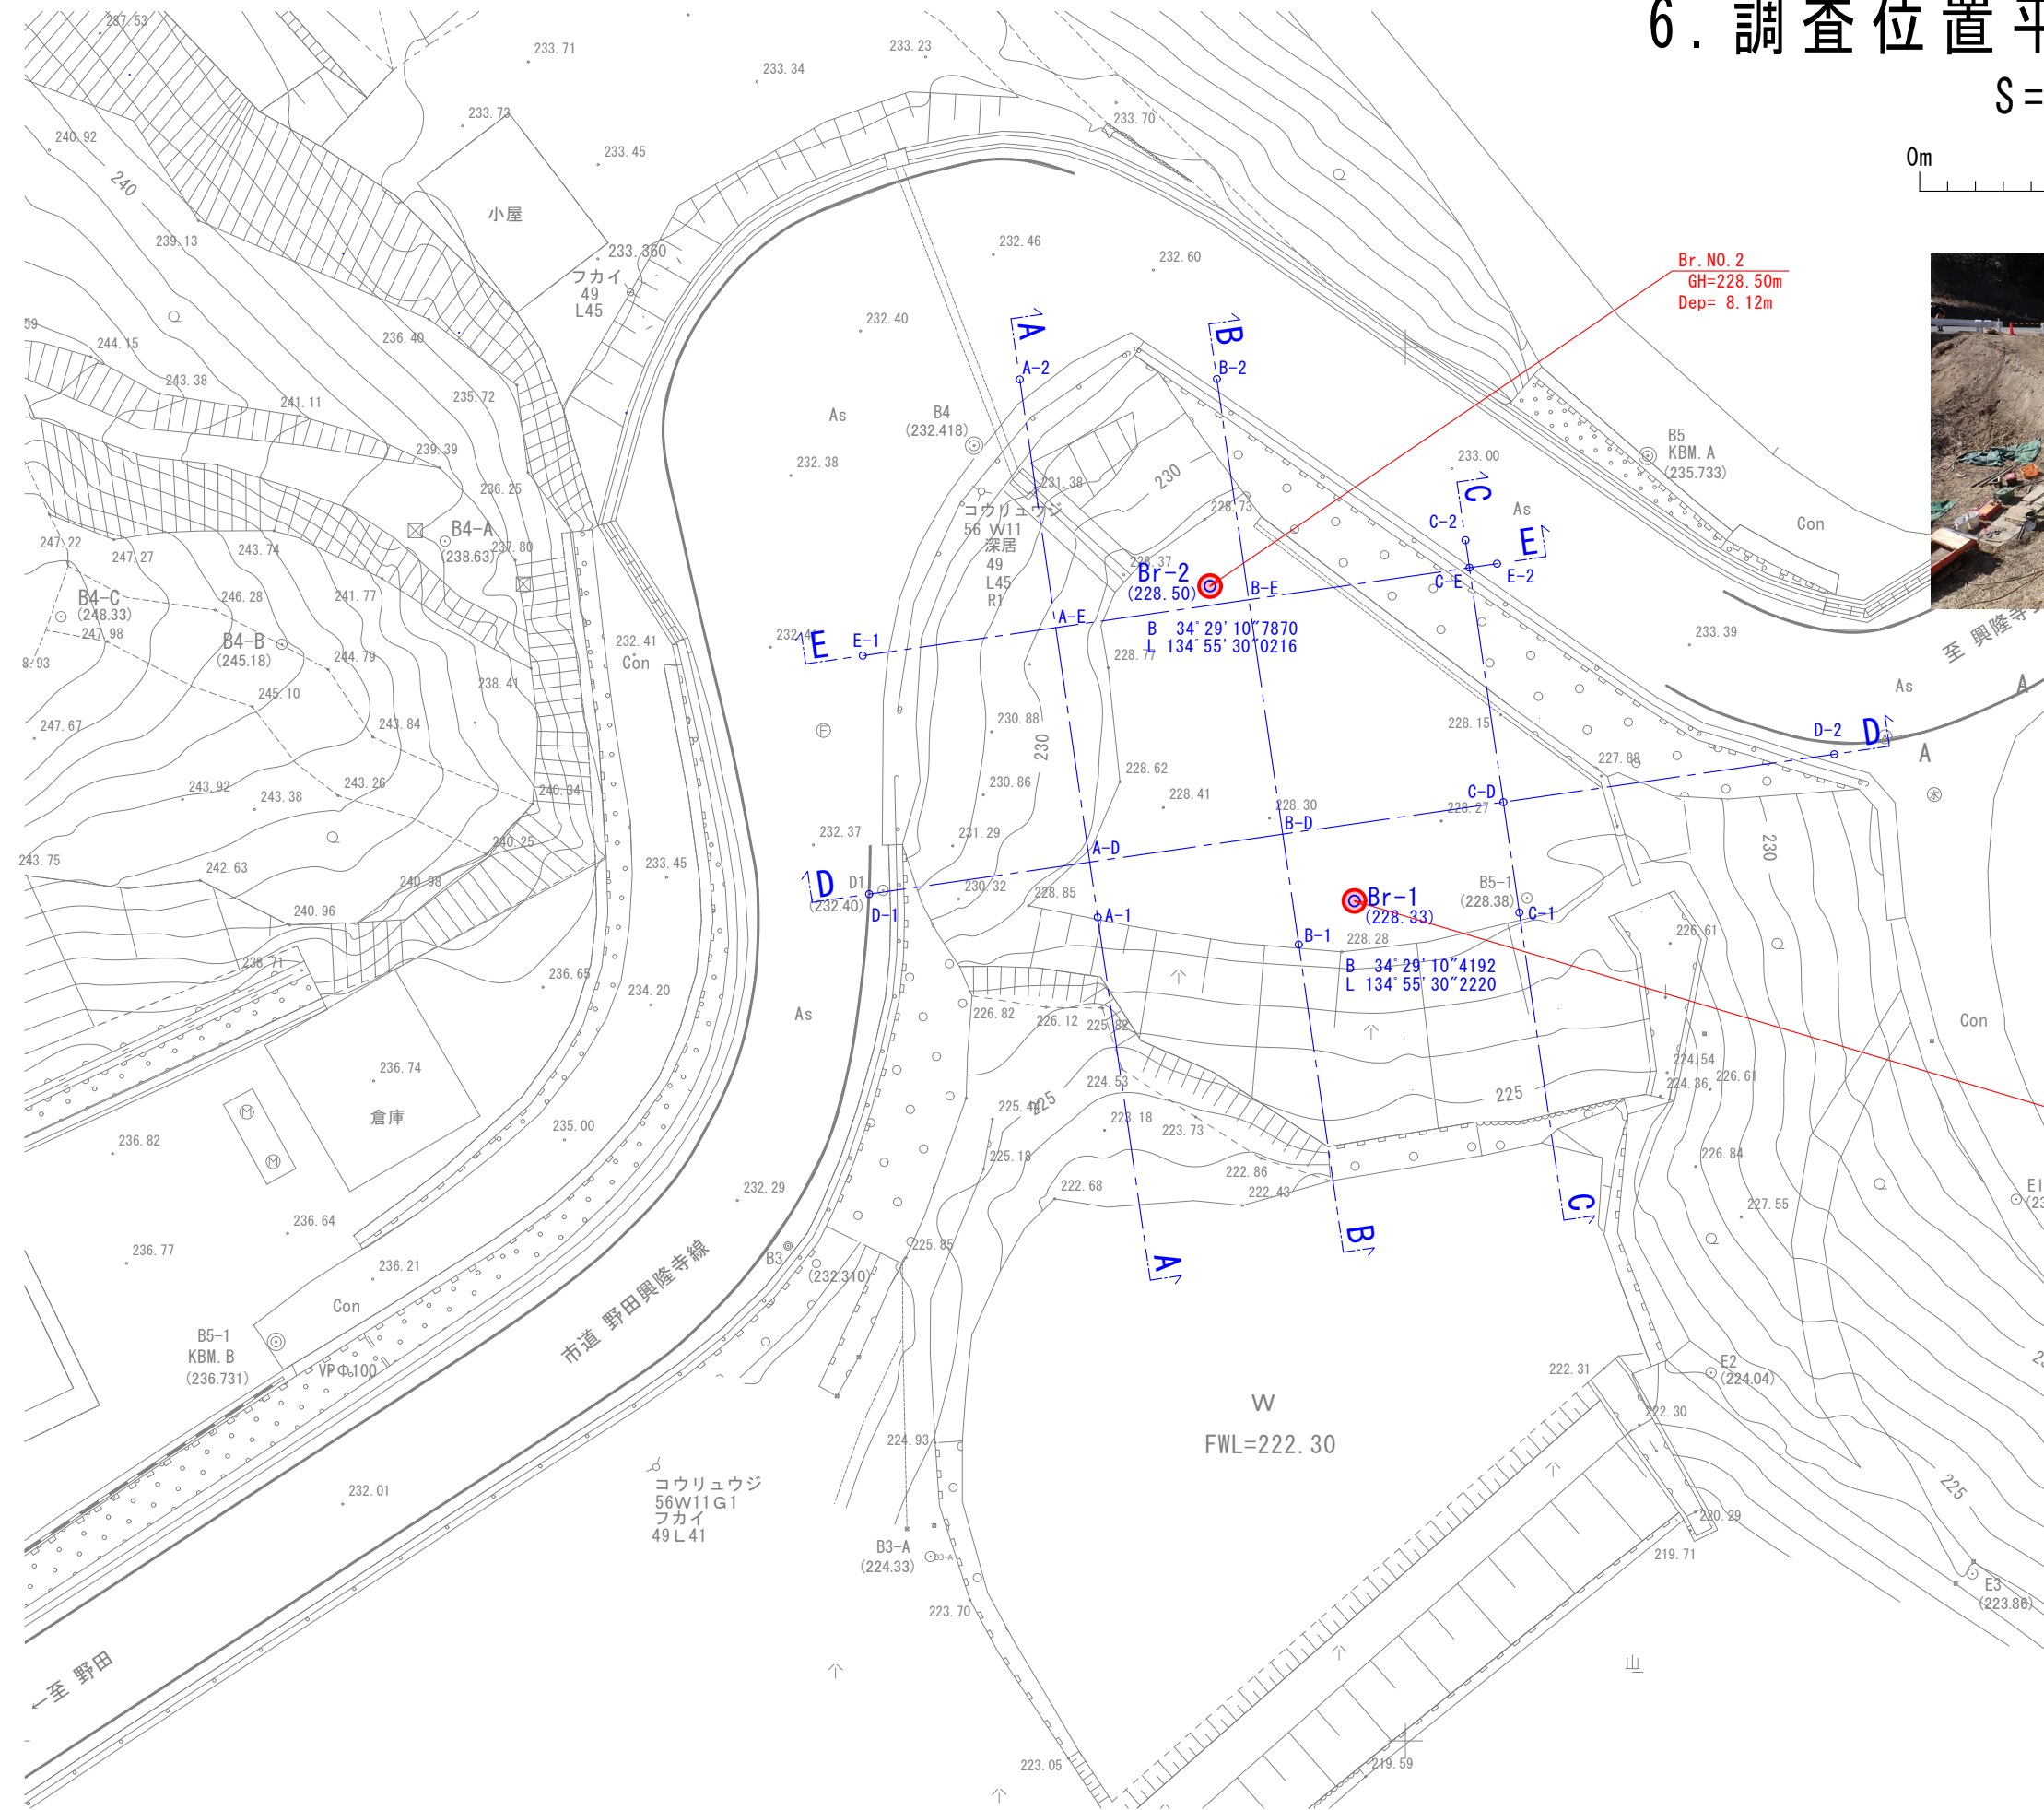
6. 調査位置平面図

Br. NO. 2
GH=228.50m
Dep= 8.12m

Br. NO. 1
GH=228.33m
Dep= 11.18m
